Közösségi tevékenység történeti feltárása

A település neve: Porrog

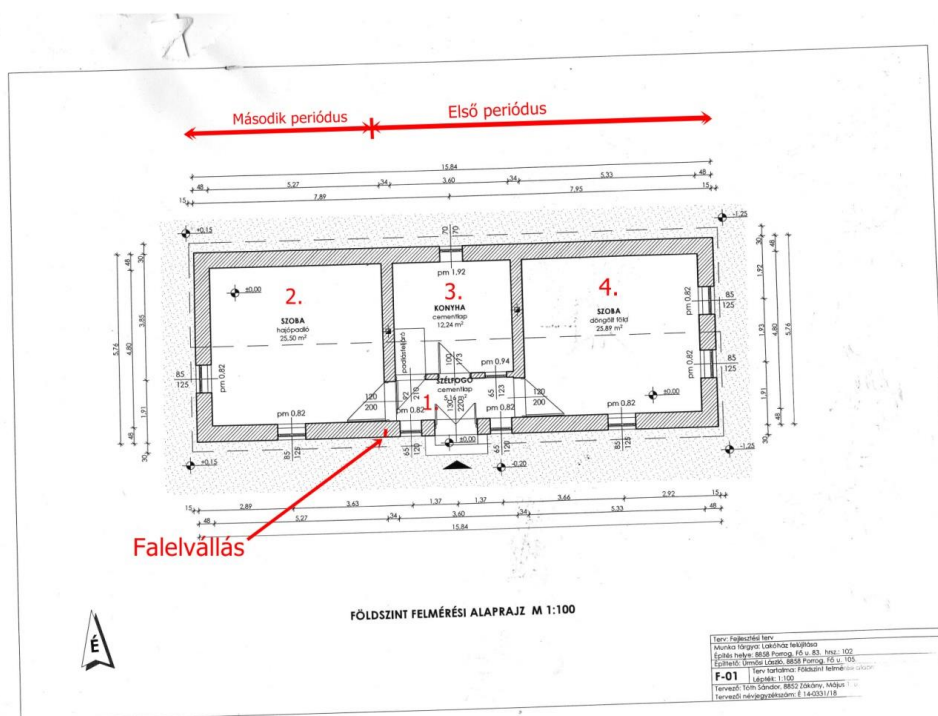
Alaprajzi elrendezése soros, egy zárt előtérből nyílnak a helyiségek, szoba – konyha - szoba klasszikus elrendezéssel. A zárt előtérből nyílik még a padlásfeljáró. A ház építőanyaga habarcsba rakott téglá, a földem fából van, mindkét szobában mestergerenda. A tetőszerkezet torokgerendás nyeregtető, égetett hornyolt szalagcseréppel fedve. Két darab téglakéménye van, az első a lakószobát és a konyhát, a második a hátsó szoba fűtését biztosította. Nyílászárói hagyományos pallótokos ablakok, kifele, befele nyíló osztott szárnyakkal, köztük ráccsal. A bejárati ajtó egyszerű, frühlungos (betétes). A déli homlokzaton a főbejáratról balra függőleges elválás látható a téglá falazatban, mely valószínűsítheti, hogy az épület két periódusban épült. Az első rész szoba-konyha lehetett, melyet nyugati irányba később egy lakószobával bővítettek.
